El fuerte de navidad. Investigación del Estado Actual del Inmueble

Jesús H. Alcañiz Martínez

DIRECTOR DEL “GABINETE DE CONTROL”

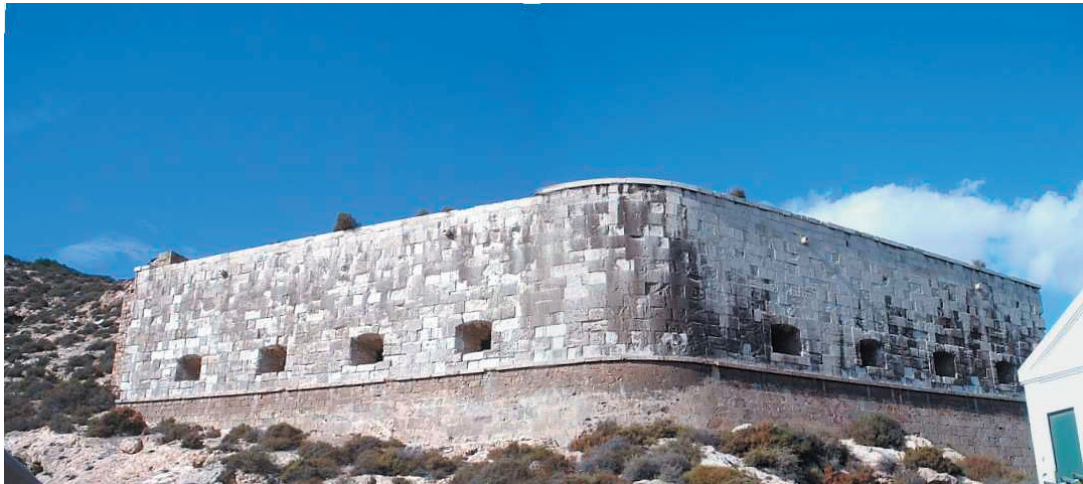
Aspecto general de la fachada Este del Fuerte de Navidad, en su estado original. Obsérvese la composición de los muros y su arquitectura como edificio defensivo.

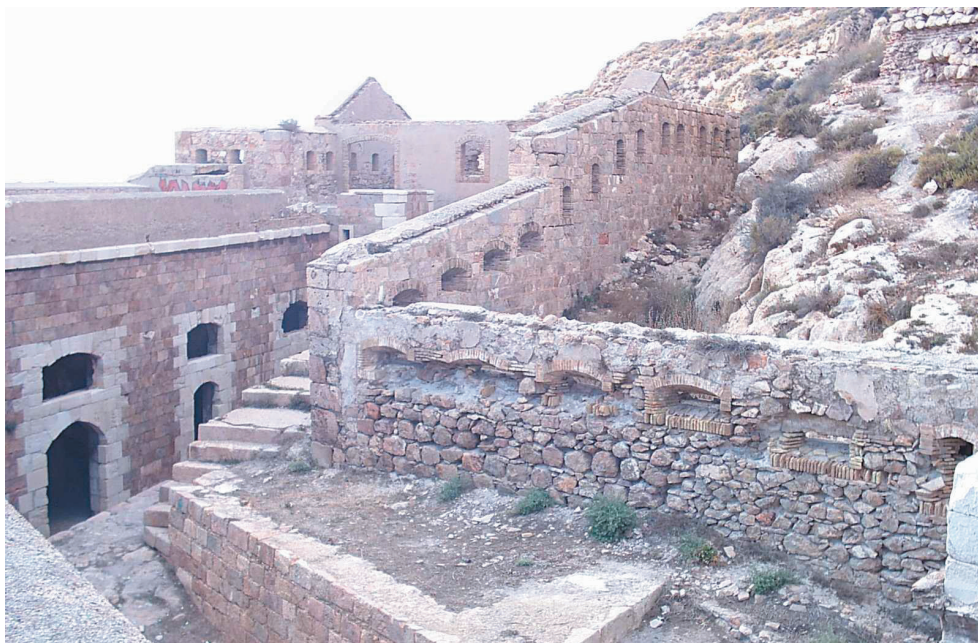
Aspecto general y detalle del muro de cerramiento posterior de cierre del recinto. Véase las juntas / llagas abiertas, con total pérdida de mortero y con ausencia de algunas de sus piezas.

- Tratamiento de juntas y llagas: Existen dos alternativas, sanear superficialmente las juntas y dejarlas en su estado original, o bien, sanear en profundidad y reponer el mortero de las juntas.

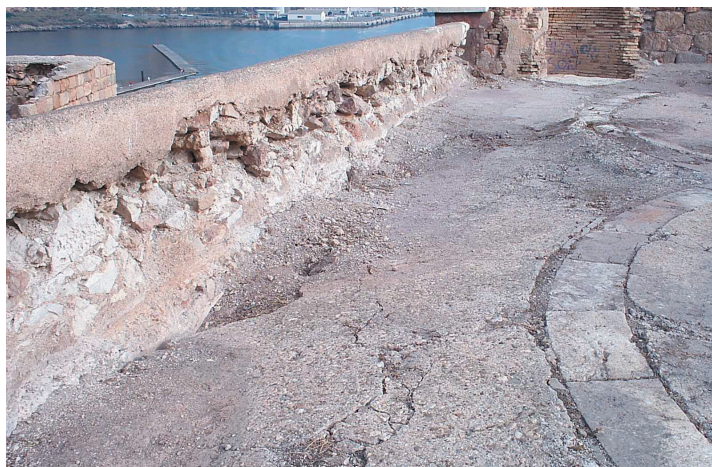
Cubierta del cuerpo principal del Fuerte. Véase el muro, que ha perdido gran cantidad de piezas, con morteros disgregados y desprendidos y los socavones producidos en el terreno de relleno, bajo el pavimento de la cubierta.

- Tratamiento de la cubierta: Se reparará la coronación de los muros y se repondrán las piezas que faltan. Se debe disponer una red de recogida de aguas pluviales y proceder a la impermeabilización del relleno de la cubierta.

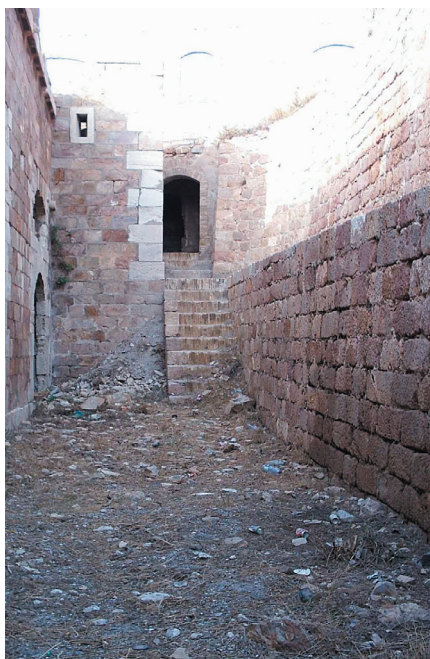
- Muros: En los diferentes muros se observa un importante deterioro superficial y presencia de grietas. Hay que destacar las lesiones que sufren los muros del Patio de Armas, al presentar un apreciable desplome hacia el patio.

Aspecto general del patio interior del recinto (Patio de Armas). Véase su agradable composición arquitectónica, con el muro principal a la izquierda, que da acceso a las casamatas y el muro de contención a la derecha. Obsérvese el deteriorado estado del suelo - pavimento del patio.

- Tratamiento de los pavimentos: en la zona del Patio de Armas y en las construcciones complementarias se hace necesaria la reposición total del pavimento; y en cuanto a las casamatas, se han observado restos del pavimento original que se conservará.

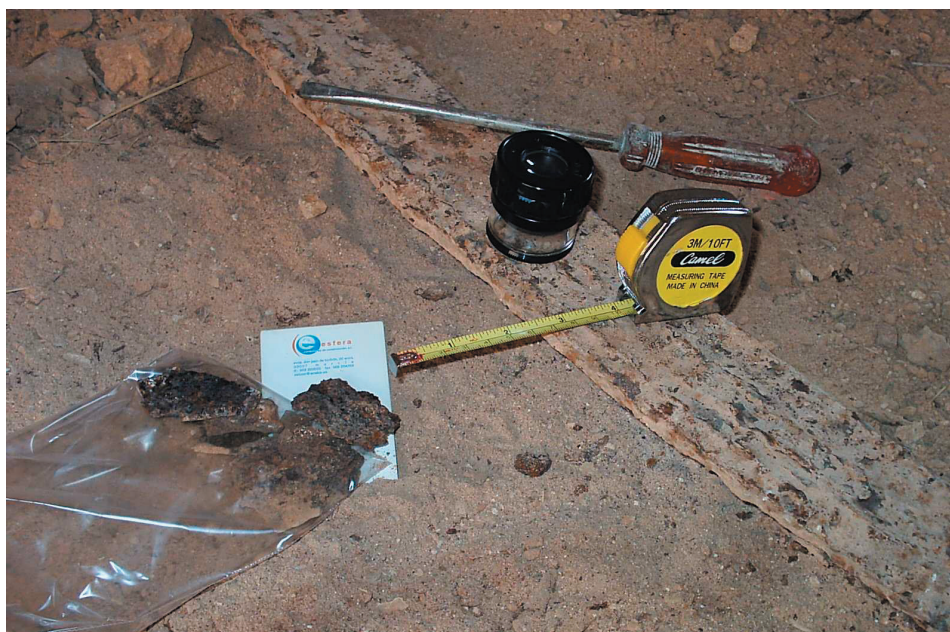
- Corrosión: Los ensayos indican que los diferentes elementos metálicos presentan una considerable pérdida de sección.
- Análisis mediante Ultrasonidos: Se observan dispersiones tanto en el ensayo de muros de piedra, como en el ensayo de ladrillo cerámico.

Aspecto general de las guías metálicas, a nivel de pavimento, de los antiguos equipos de artillería. Véase el avanzado estado de corrosión que presentan, durante nuestro proceso de inspección e investigación, la pérdida de sección de acero y la falta de fijación al soporte.

- Tratamiento sobre elementos metálicos: Se colocarán refuerzos donde sea necesario y se aplicará una pintura anticorrosiva sobre todos los elementos metálicos, una vez preparado el soporte.

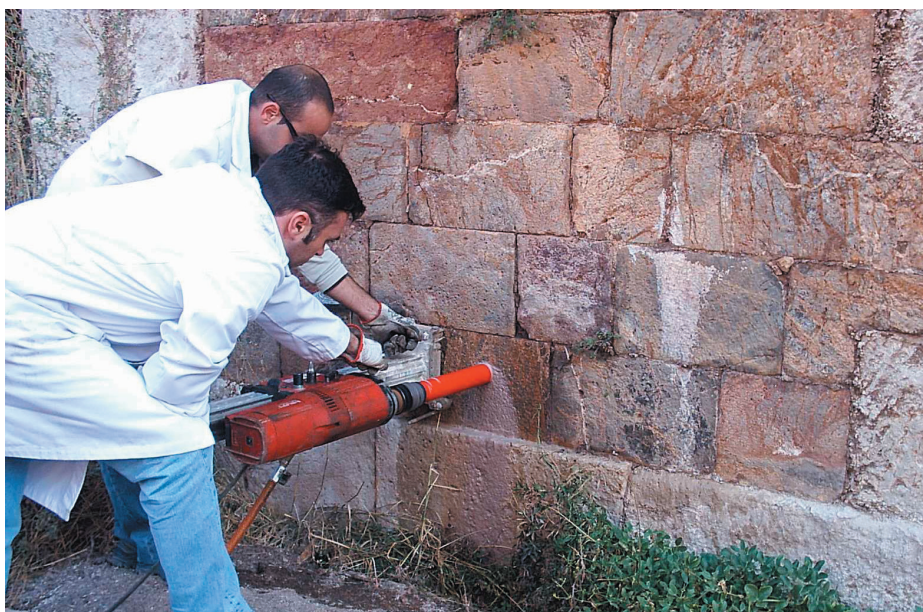
- Probetas Testigos de piedra natural: Presentan una resistencia a compresión suficiente y un valor de absorción por debajo del límite máximo, quedando de manifiesta su alta porosidad.

Detalles del proceso de extracción de una probeta testigo, sobre una de las piezas de sillería de material pétreo oscuro (P.O.). Véase el equipo de extracción, dotado de corona de diamante, con refrigeración por agua.

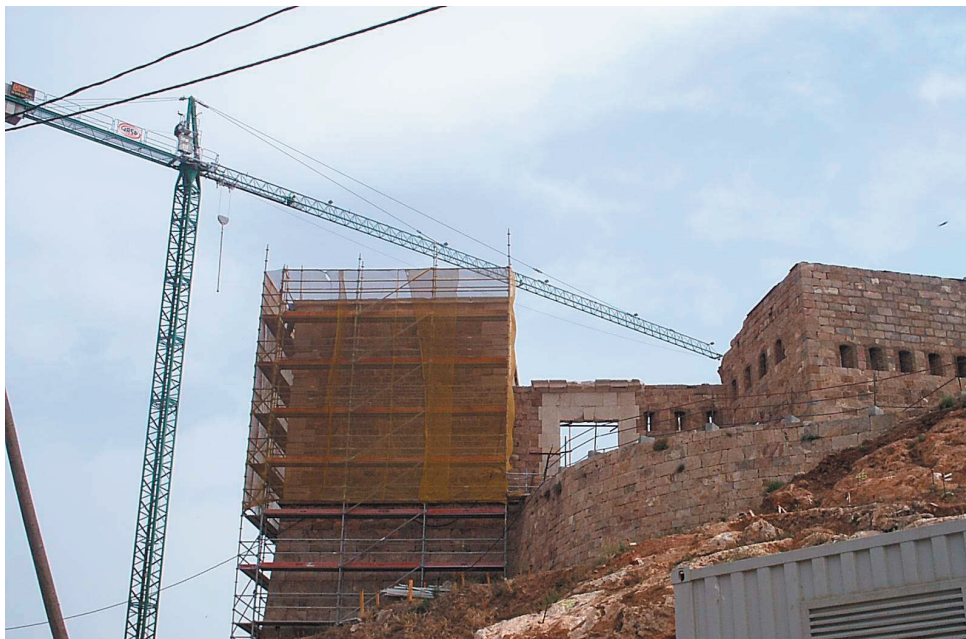
Aspecto general del montaje para la restauración de la fachada principal del inmueble.

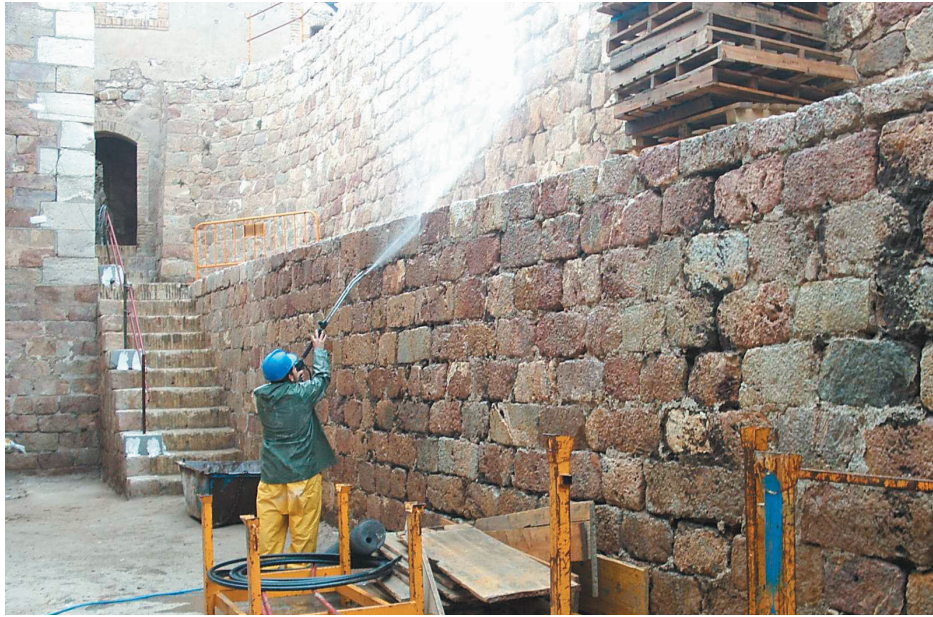
Detalle del proceso de limpieza del muro de pétreo claro, mediante microchorreado de agua a baja presión.

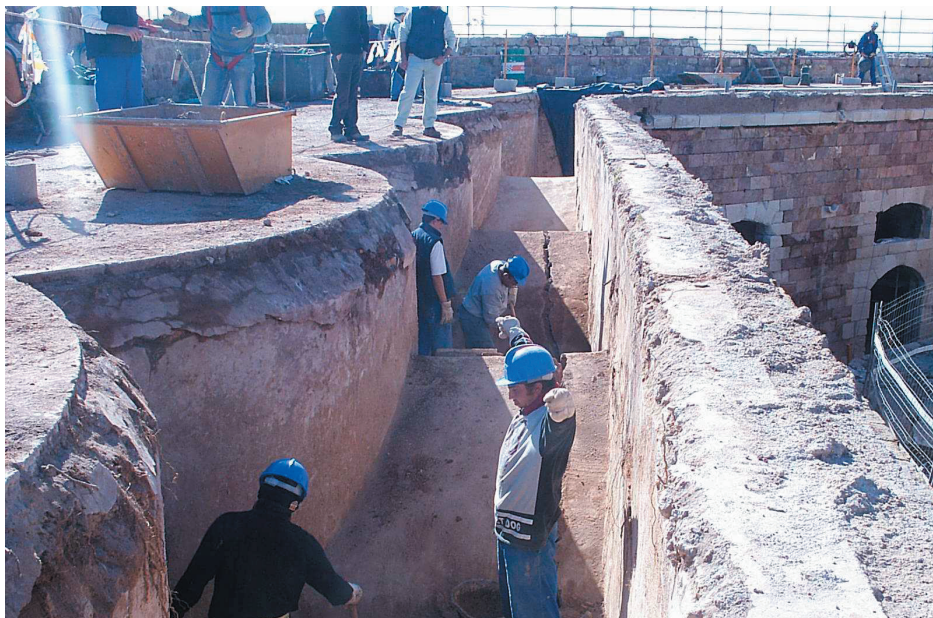
Realización de diversos trabajos en la cubierta, tras la retirada del material granular de relleno, descargando así las bóvedas de las casamatas.

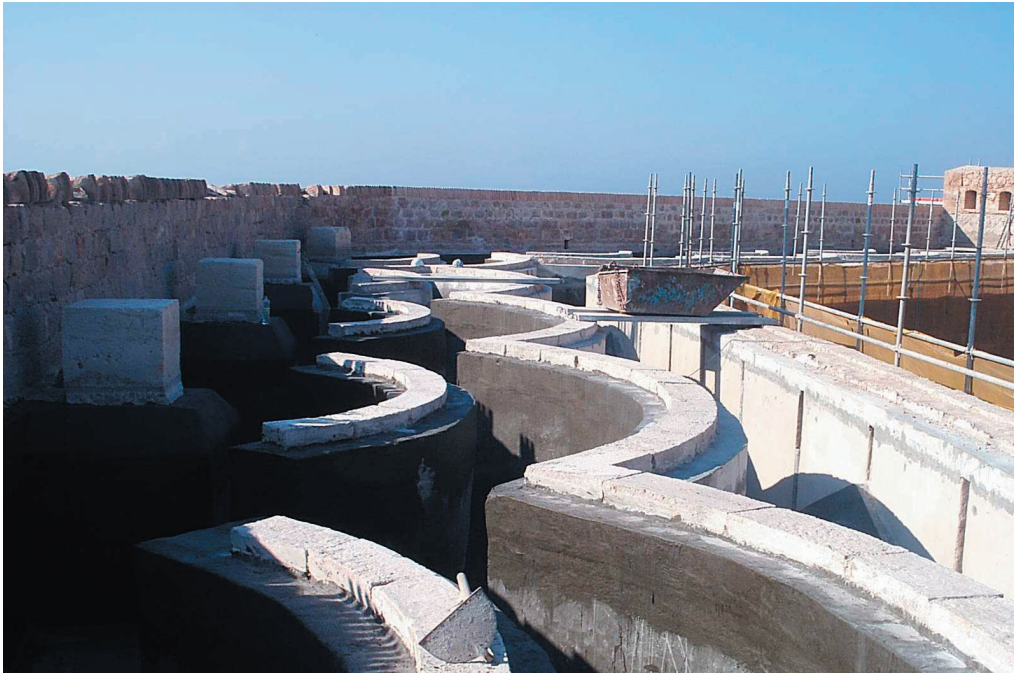
Detalle de la impermeabilización del trasdós de las bóvedas de las casamatas, en la cubierta del Fuerte de Navidad.

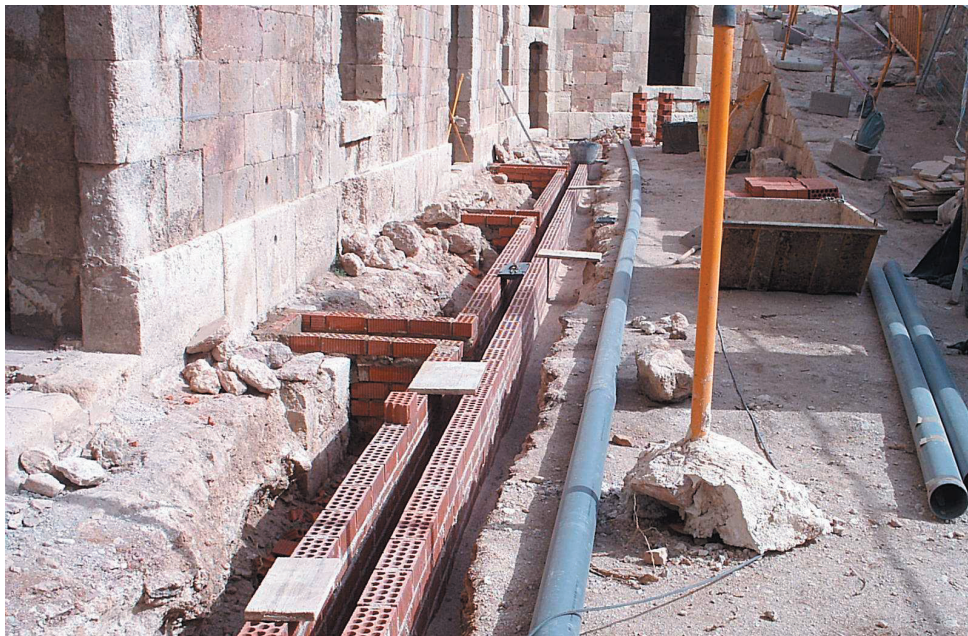
Detalle de la ejecución de la red de drenaje de aguas pluviales en el Patio de Armas, sobre el que se ejecutaría la solera de hormigón que servirá de pavimento del recinto interior.

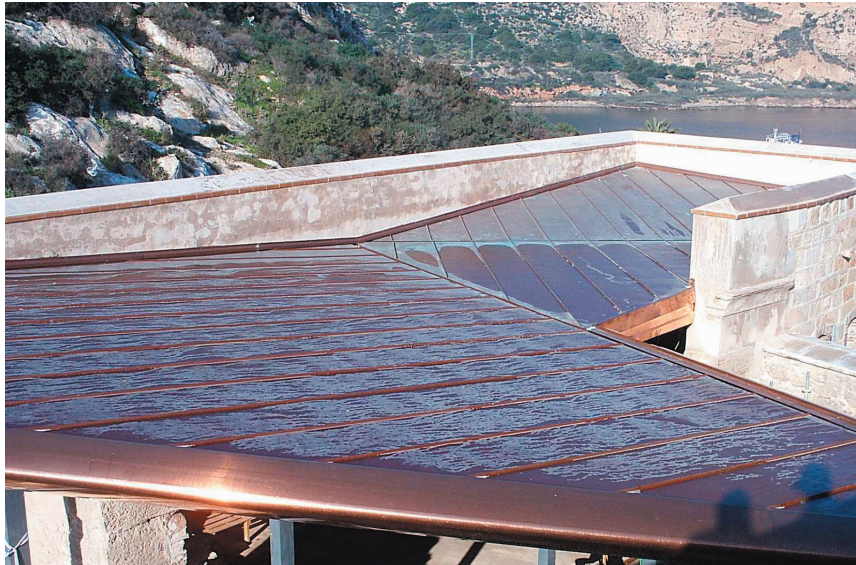
Aspecto general de una zona de la nueva cubierta de chapa de cinc. Véase su unión con los elementos originales de pétreos naturales y su adecuada composición arquitectónica.

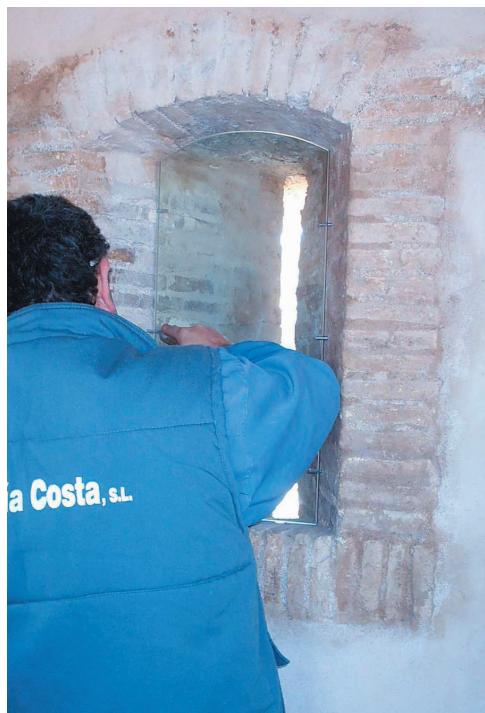
Detalle del proceso de acristalamiento de ventanas abocinadas, desde el interior. Véase su acabado y conjunción con el entorno.
